INFORME DE VISITA

Descripció de l'obra Treballs de restauració façana. Seu del Parlament de Catalunya

Adreça Parc de la Ciutadella, s/n Localitat 08003 Barcelona

2. PROMOTOR Parlament de Catalunya

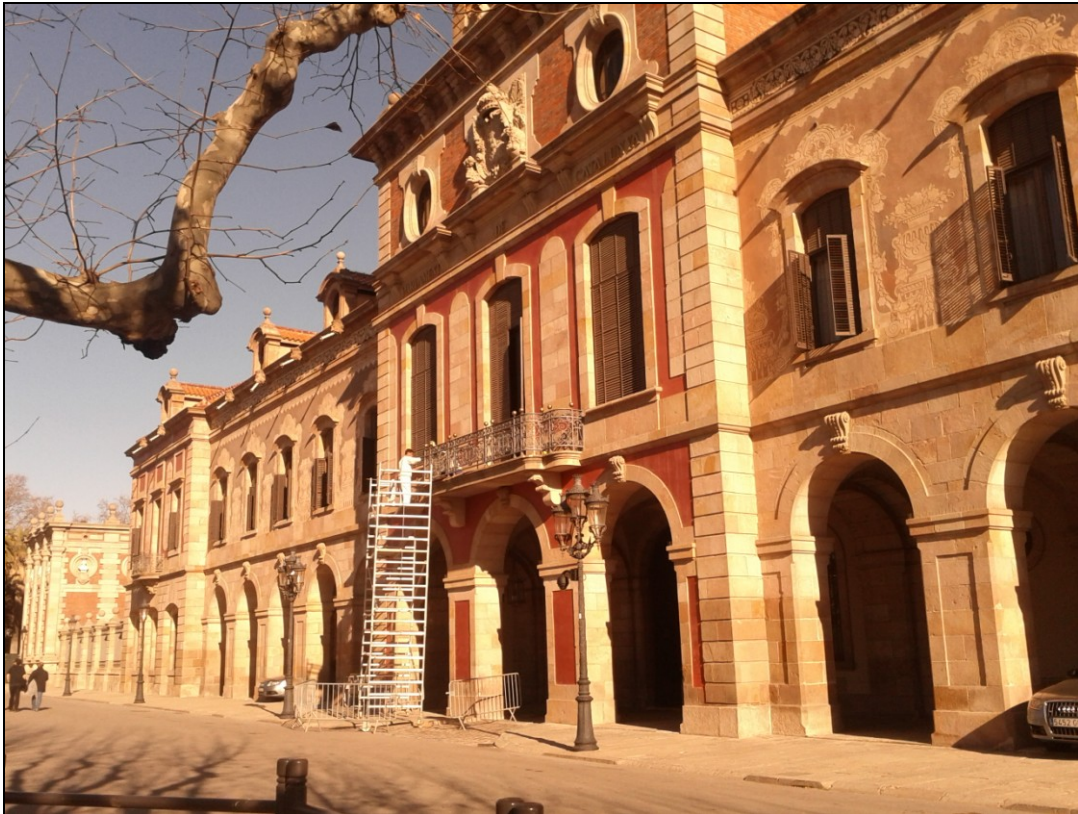
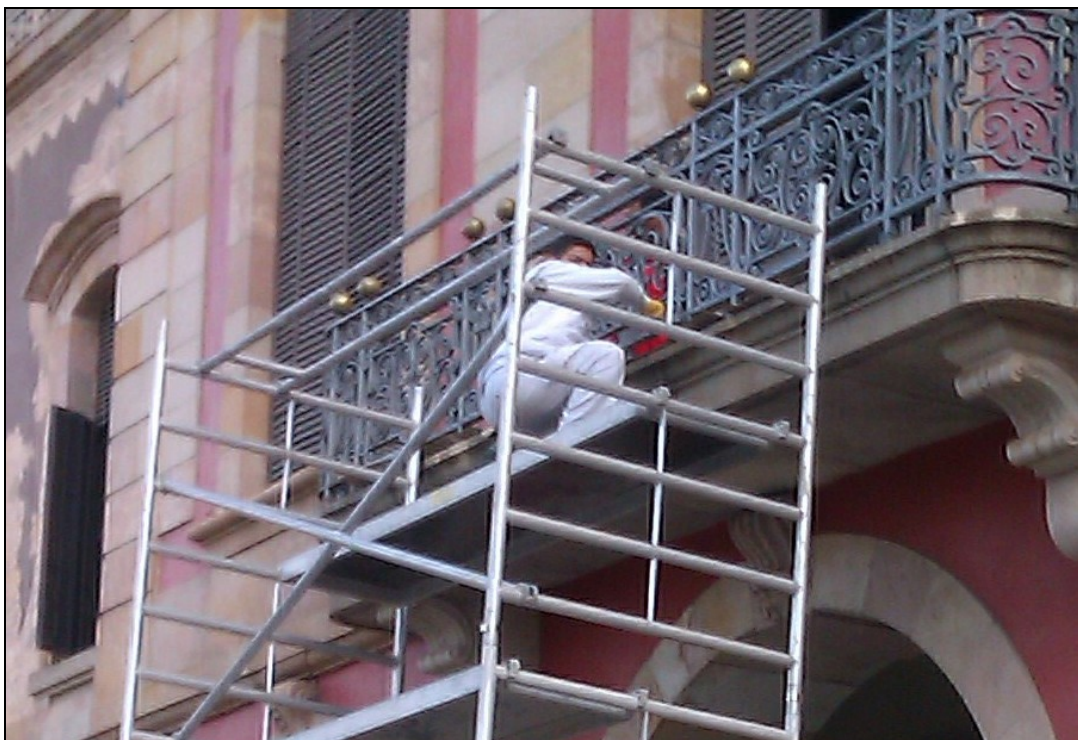
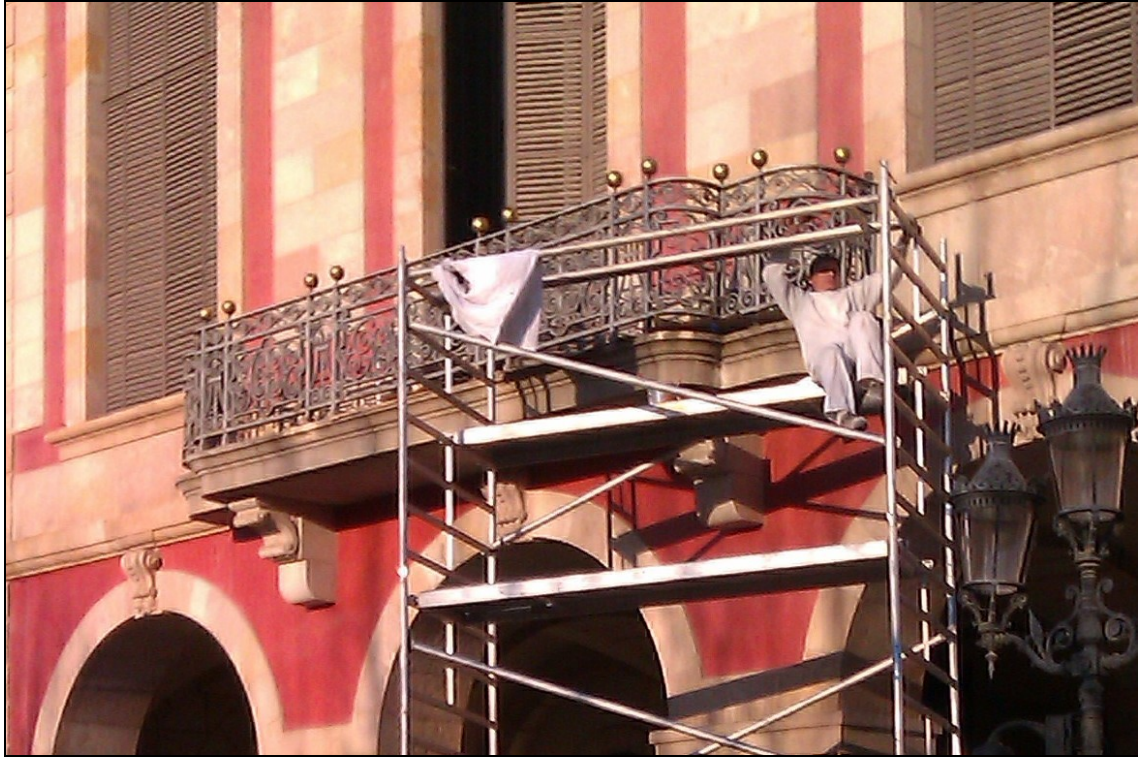
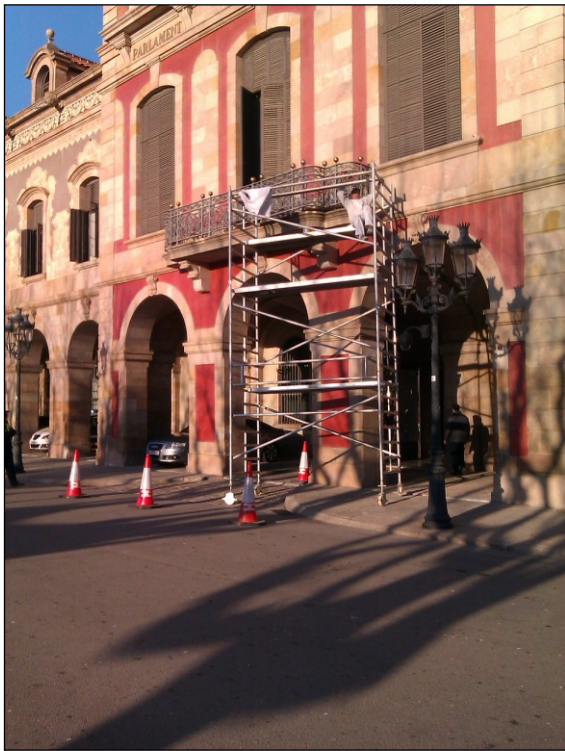
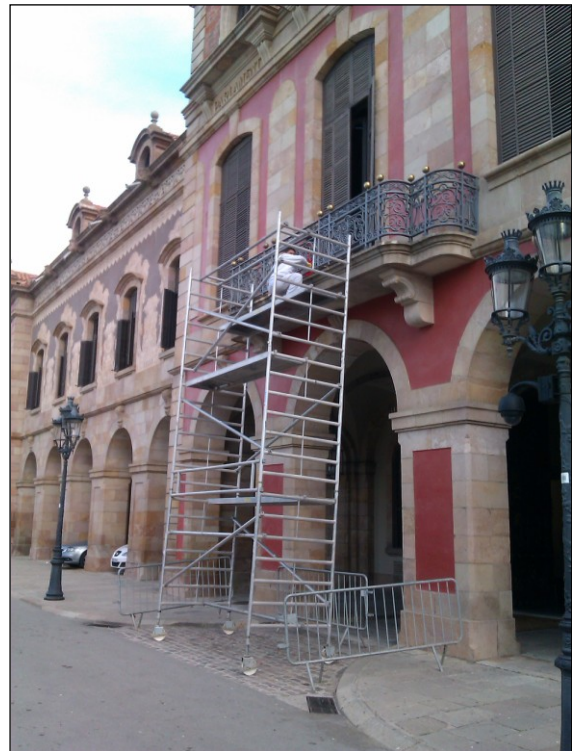
En els treballs de restauració de la balconada sobre l'accés principal i d'altres elements de la façana de la Seu del Parlament de Catalunya s'observa bastida:

- De més de 6 metres d'alçada, sobre rodes, sense projecte de muntatge;
- Muntada sobre ferm irregular a base de llambordes, asfalt a la via de circulació i lloses de pedra a la vorera, a diferents nivells i inclinació;
- Sense estar subjecte, ni riostada a cap estructura sòlida ni estable;
- Sense estar estabilitzada de cap manera i no tenint cura de mantenir la verticalitat de la bastida;
- Amb el treballador fent tasques a prop de 5 metres d'alçada i a més de 20 cms de la façana sense cap de proteccions perimetrals en la banda més propera a la façana i incompletes a la oposada, faltant-ne la intermèdia i el rodapeu;
- Hi manca una plataforma de treball en cada una de les alçades per assegurar el treballador pugui desenvolupar les seves tasques de manera segura, l'esquena del treballador queda desprotegida totalment;
- Sense protegir adequadament del transit de vehicles i persones;

Segons els treballadors que estan efectuant les tasques, de l'empresa DROPI,S.L., la bastida ha estat subministrada per l'empresa F. Closa Alegret, S.A. abans de

començar les tasques, i ha estat muntada amb la totalitat dels elements que la componen subministrats.

I tot això sense tenir observança de tècniques i dispositius d'accés, disponibles en venda o lloguer, que eviten alguns riscos exposats i en minimitzen d'altres, en definitiva, atacar els riscos a l'origen, substituir lo perillós por el que entranya poc o ningun perill, etc..., tal com queda exposat en la Llei 31/1995, del 8 de novembre, de Prevenció de Riscos Laborals en el seu article 15.1.
